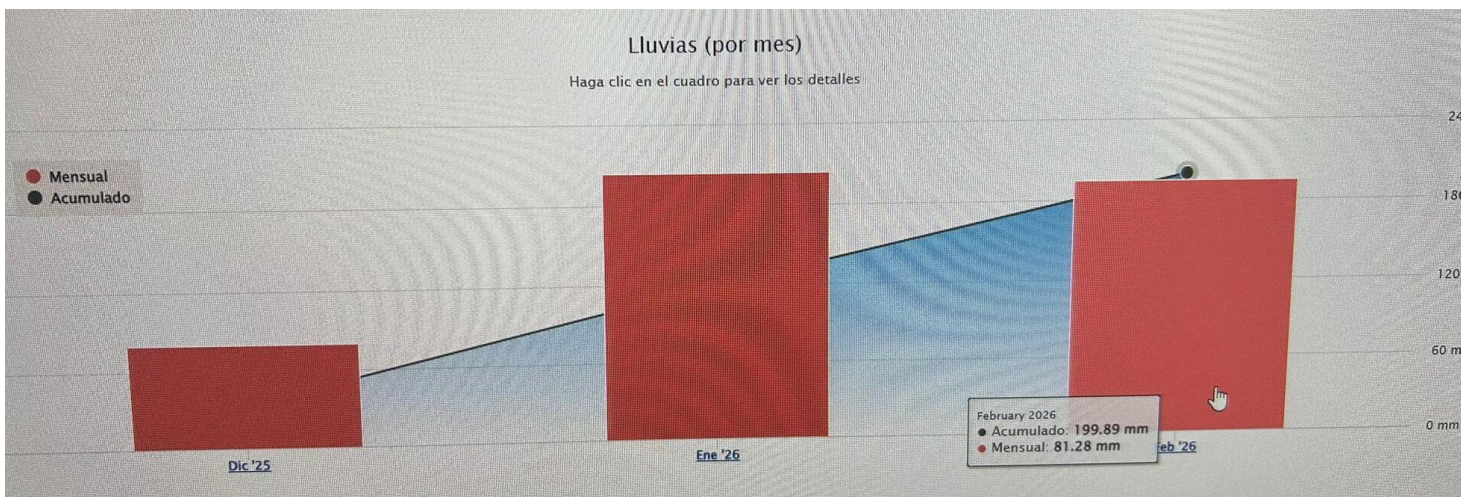
En la siguiente gráfica les mostramos la precipitación recogida en el campo desde el día 27 de enero: 120 litros/m². Adicionalmente a los 80 litros caídos desde el 1 de diciembre del 2025 hacen un total de 200 litros/m².

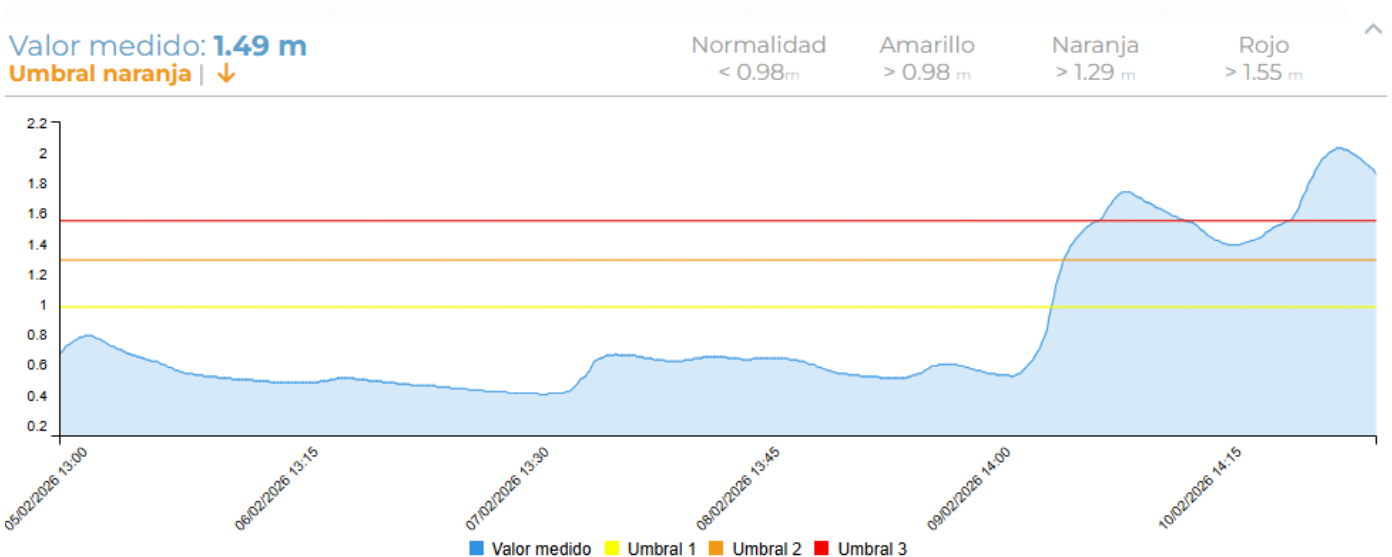
A continuación, les mostramos la altura que marca el río, donde se puede ver la crecida acusada de las últimas horas.

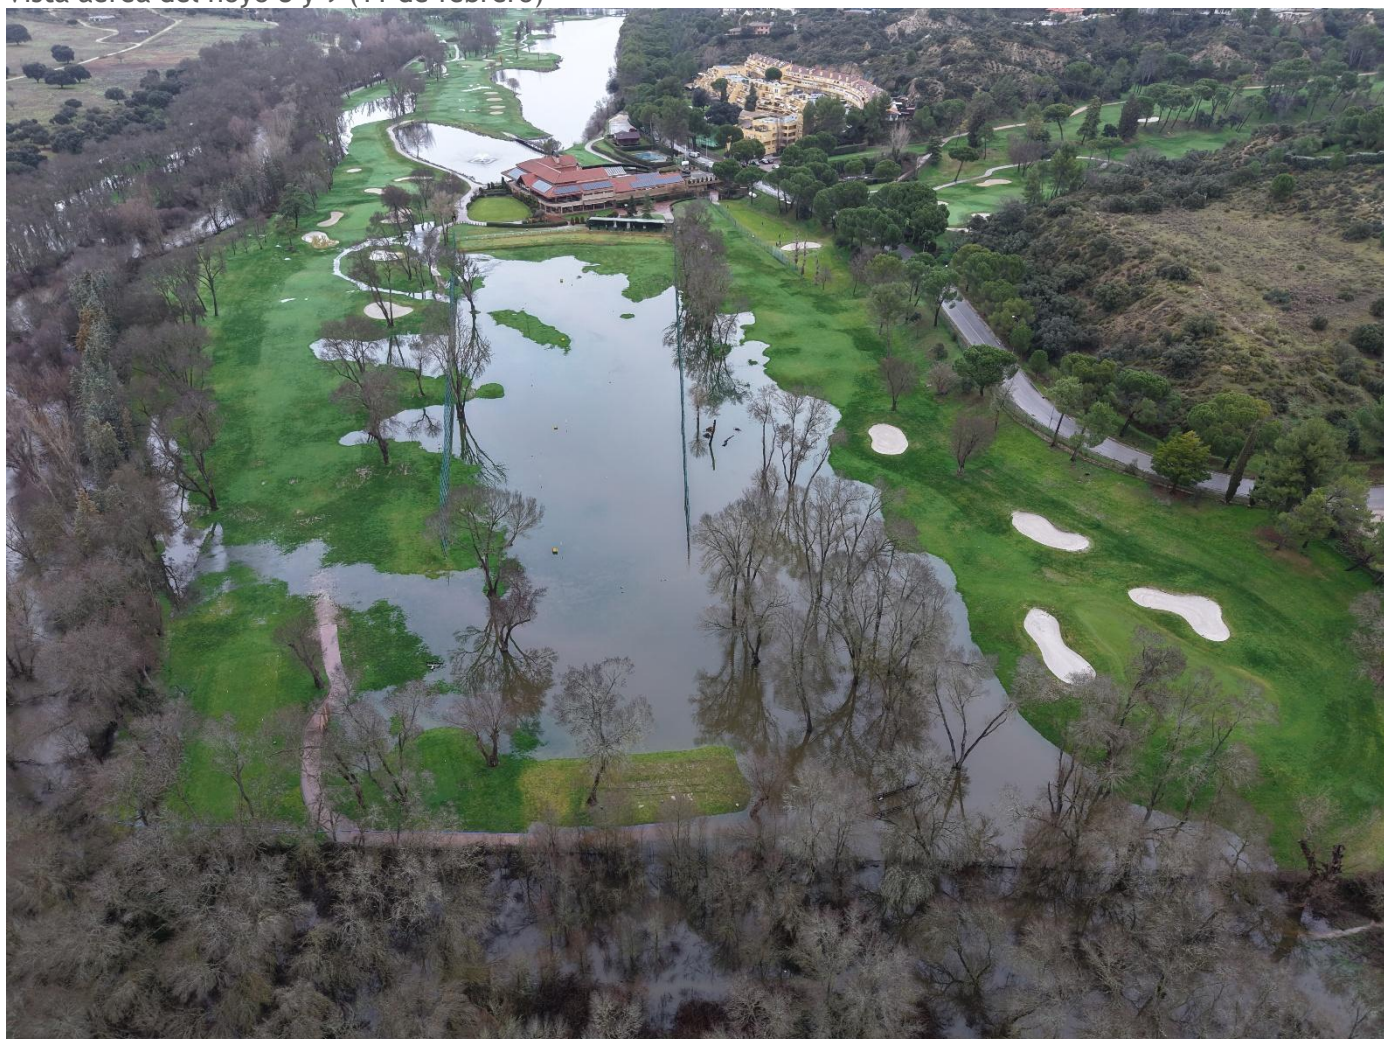
Tantas precipitaciones, además de dejarnos un campo encharcadísimo e impracticable, provocan el aumento del caudal del río Guadarrama y con ello la variación de la altura del río, lo que nos afecta directamente, pues la diferencia de altura entre el cauce y el campo de golf no es mucha. Lamentablemente el río ha sobrepasado estas dos últimas jornadas el nivel rojo y, si bien en rigor no se ha desbordado todavía, sí que ha llegado a cubrir los colectores de drenaje del campo, haciendo entonces la función inversa. Nos está aportando agua al campo y esta última noche del 10 al 11 de febrero nos ha inundado los hoyos 8, 9, 11 y 16 y la cancha de prácticas.

Vista aérea del hoyo 8 y 9 (11 de febrero)

El equipo de mantenimiento, desde que empezó a llover, ha estado realizando tareas de achique con bombas, colocación de muros de contención y otras tareas para intentar preservar el campo todo lo posible. A medida que el agua nos deje trabajar haremos todo lo posible por abrir el máximo número de hoyos al juego.

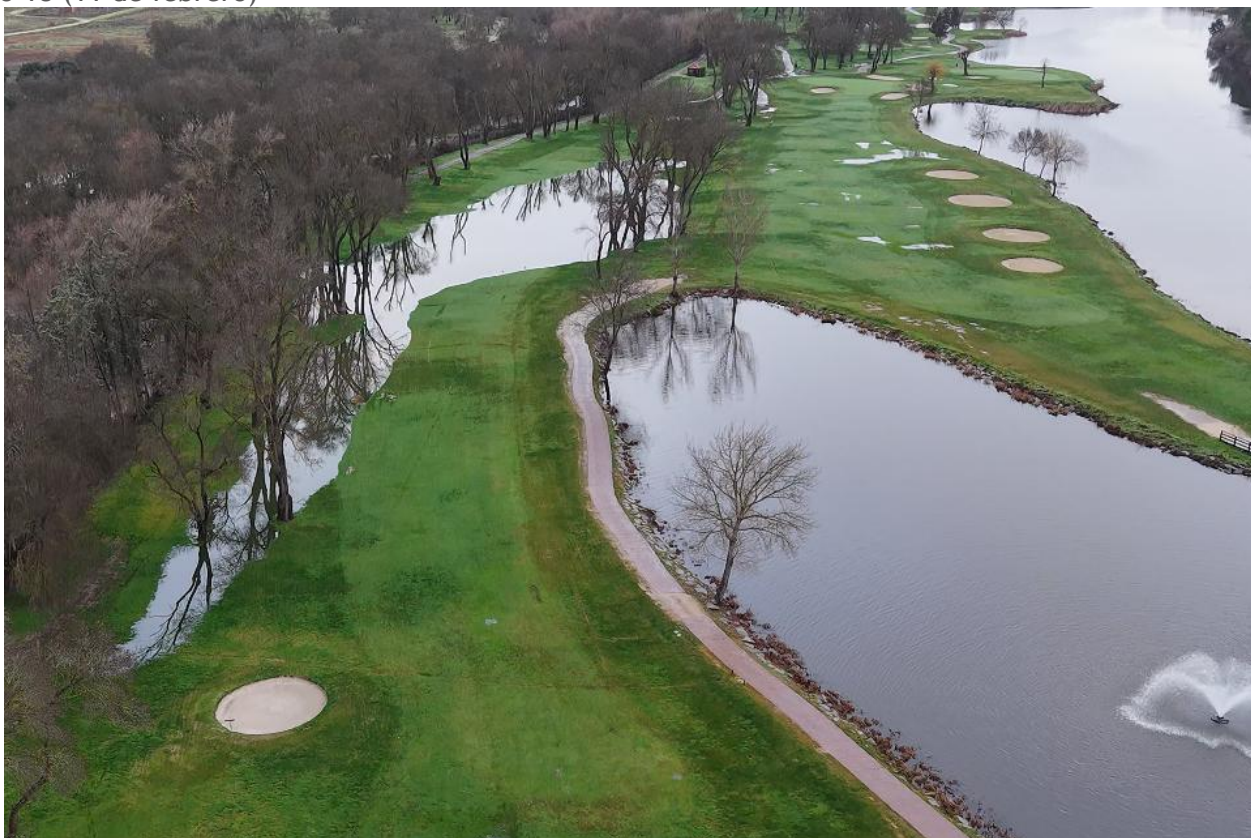
Hoyo 18 (11 de febrero)

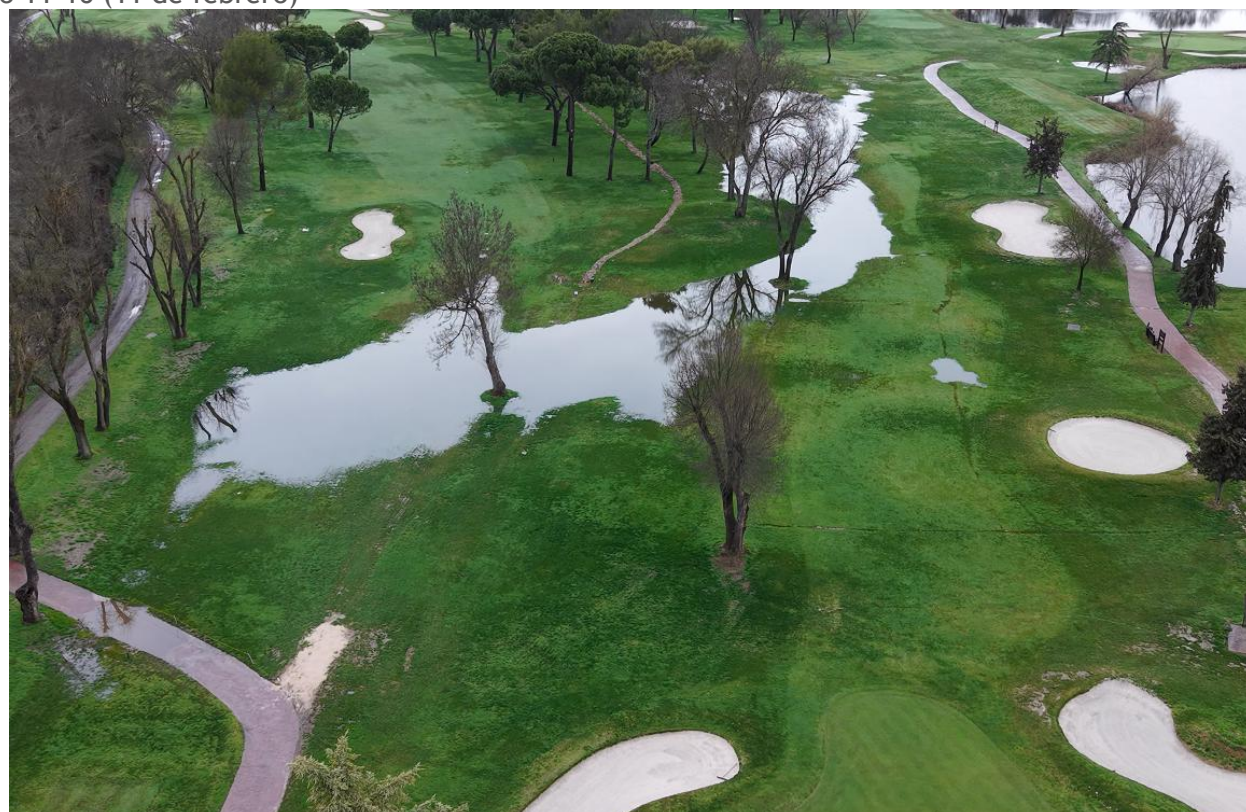
Hoyo 11-16 (11 de febrero)
