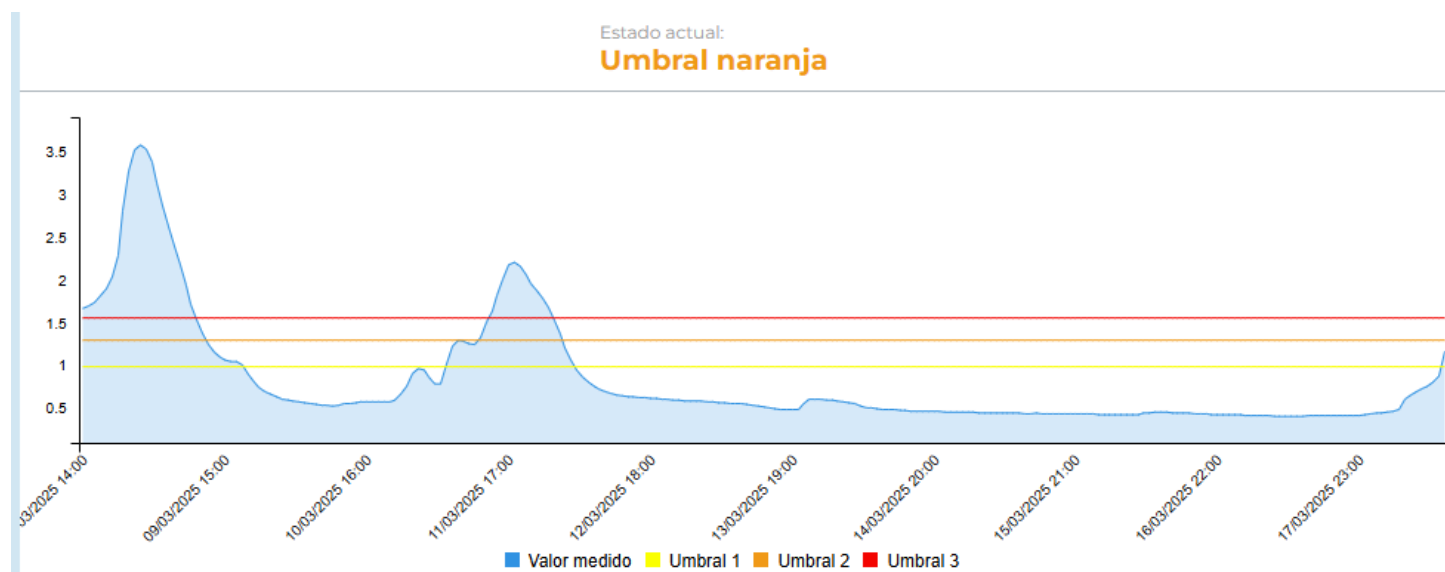
En cuanto al nivel del río, como pueden ver en el siguiente gráfico (estación de medición mas cercana al Club de Golf), donde se aprecian las crecidas pasadas, en las últimas horas ha vuelto a experimentar un aumento significativo alcanzando así el umbral naranja.

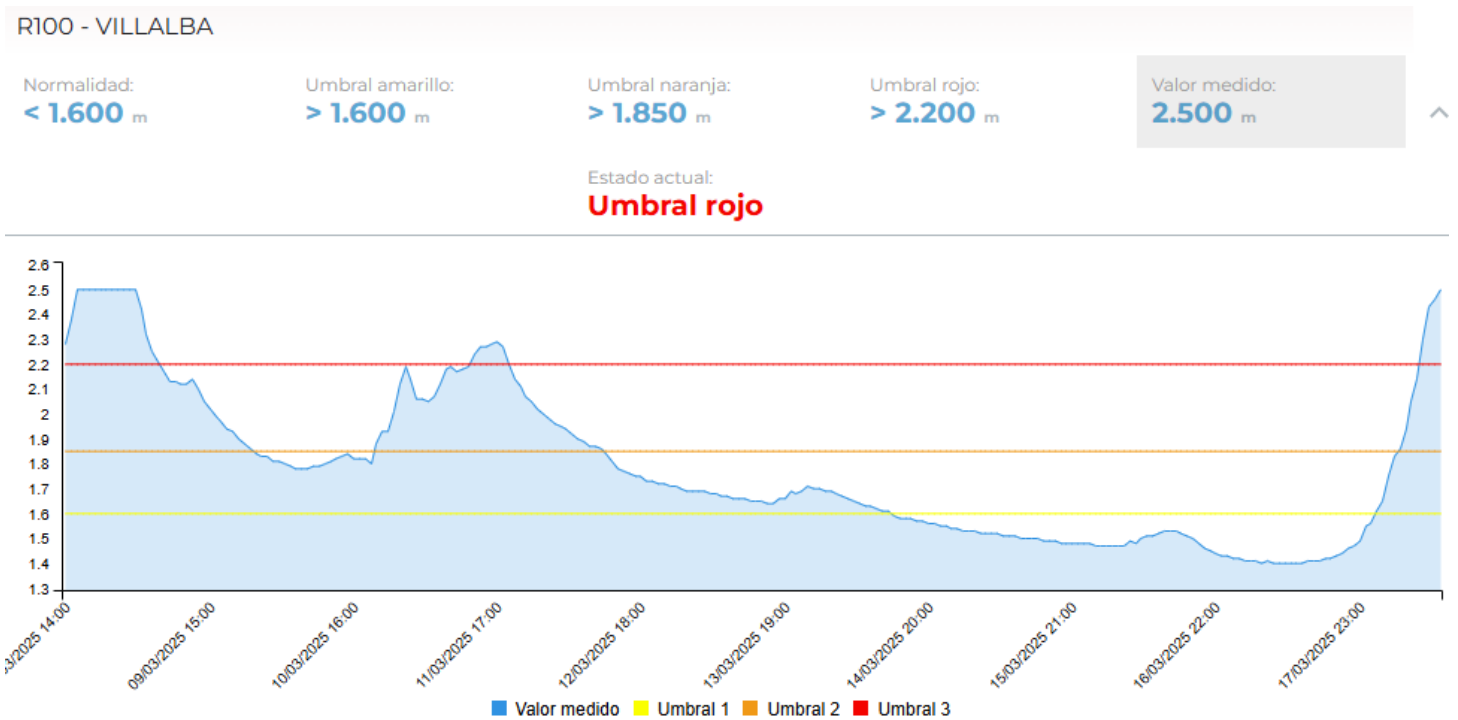
Para hacernos una idea de lo que pudiera pasar en las próximas horas, podemos observar otra estación de medición río arriba, en Collado Villalba. Las crecidas sufridas por nosotros en el campo se han correspondido con las crecidas medidas en dicha estación. Observen el importante aumento de altura desde esta noche pasada.

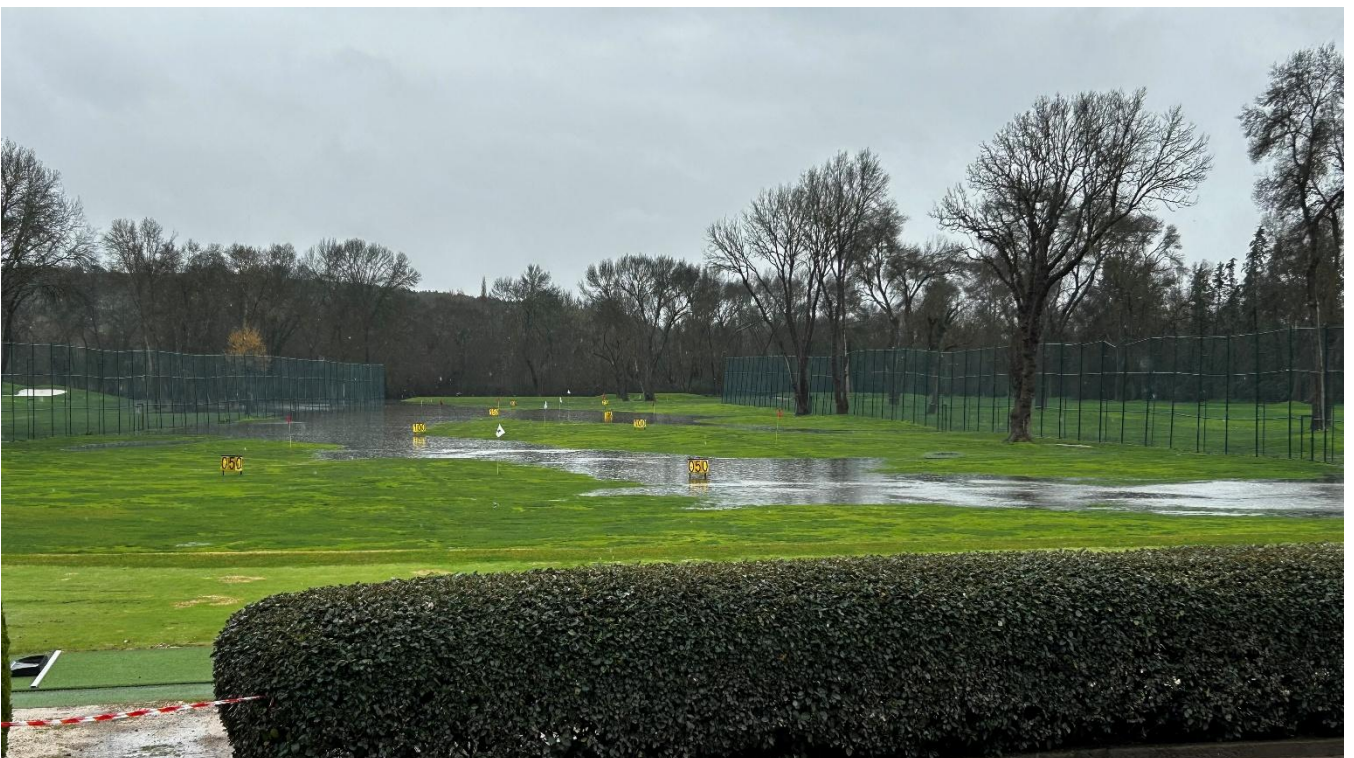
Fotografía de las 11:00hrs 18 de marzo

Esto se traduce en un aumento inmediato de agua en la zona de campo de prácticas y zonas aledañas

El Club, en su afán de poder ofrecer a sus socios al menos una parte del recorrido cuanto antes, está trabajando duro en la parte alta del campo, los hoyos 1 al 7. Previsiblemente será lo primero que podamos abrir pero no podemos darles una fecha concreta, pues el aporte de agua es muy importante y la capacidad del suelo para absorberla es casi nulo.
